## 【お知らせ】

### 消火器「ホースのヒビ割れ」に関する機種と刻印番号の追加について

モリタ宮田工業株式会社 お客様相談室

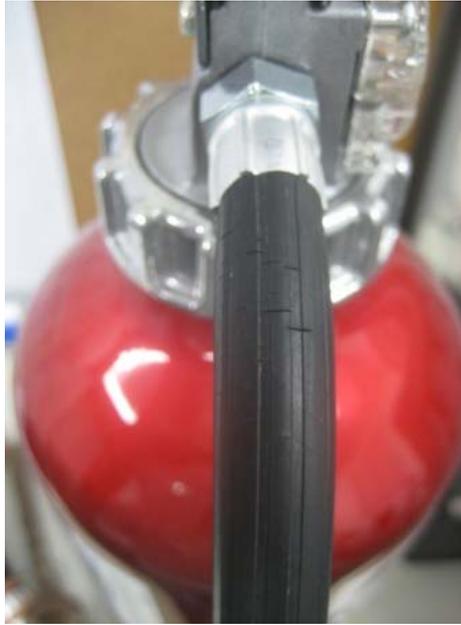
弊社の蓄圧式粉末ABC消火器「SA10EAL（アルテシモ）」のうち下記の対象製品において、2014年1月に一部のホースにヒビ割れが確認され自主交換のお願いをさせていただきました。

写真①  
市場にて確認した  
ヒビ割れの状態

該当する製品をご使用のお客様には、誠に申し訳ございませんが、「自己点検」および「定期点検」の上、ヒビ割れが確認された商品に関しては弊社お客様相談室へご連絡いただきますようお願い申し上げます。

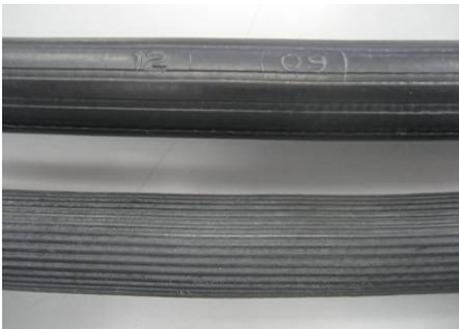
上段の拡大

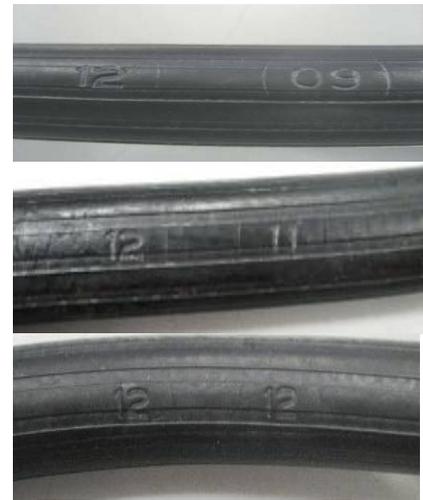
写真②  
上段：ホースA（該当）  
下段：ホースB

写真③  
ホースA 刻印  
「12 09」  
「12 11」  
「12 12」

※ホースBは該当製品ではありません。

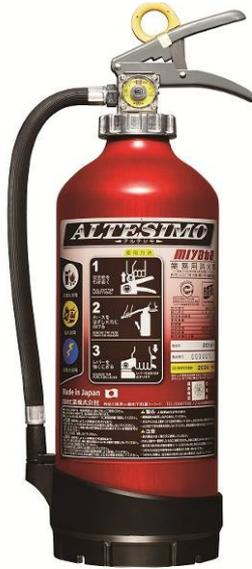
写真④  
「アルテシモ」  
SA10EAL

機種	該当台数	該当番号	製品識別
SA10EAL (写真④)	138, 720本	2013年製 027261～ 165980	ホースA 刻印 「12 09」 「12 11」 「12 12」
CA10ED (写真⑤)	34, 900本	2013年製 127381～ 162280	
CA4ED (写真⑥)	1, 000本	2013年製 008791～ 009790	
SA20ED (写真⑦)	500本	2013年製 007601～ 008100

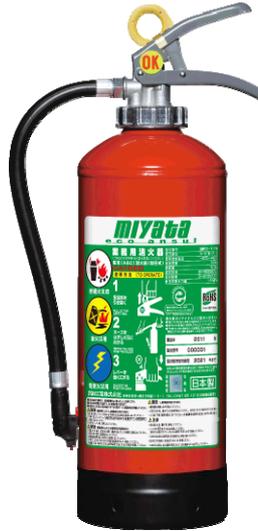
写真⑤  
CA10ED

その後の調査により、加圧式粉末ABC消火器CA10EDとCA4EDおよび蓄圧式粉末ABC消火器SA20EDの3機種のホース刻印番号「12 11」、「12 12」対象製品につきましても、該当製品として追加連絡をさせていただきます。
